KFZ Sachverständigen Büro Ziegler e.K.
Unabhängige Sachverständige für das Kraftfahrtwesen
Lingnerallee 3 • 01069 Dresden • Telefon (0351) 49516-15 Fax -19

Gutachtennummer
bei Rückfragen stets angeben
→ 1OARL17267 ←

Wertgutachten

Für das Fahrzeug Chevrolet Standard 6
mit der Fahrzeugidentifizierungsnummer
DC4301

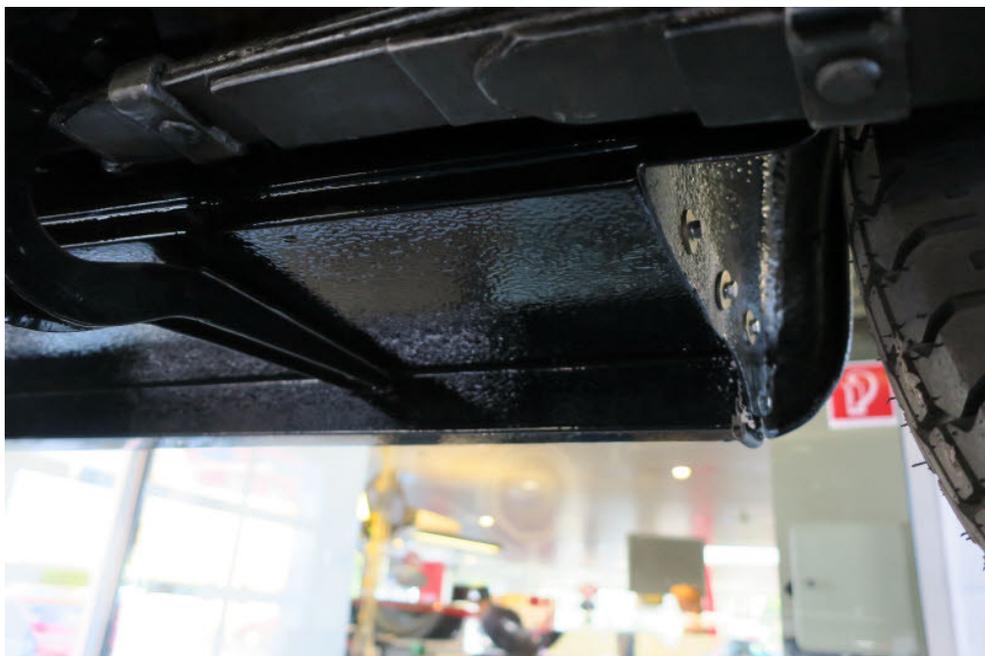
Bild 10 Detailansicht Unterboden und Rahmen

Die Karosserie des Fahrzeuges befindet sich in sehr gutem Zustand. Rostansätze oder Durchrostungen sind nicht erkennbar. Die Qualität der Karosseriearbeiten ist gut. Die Passgenauigkeit der Karosserieteile ist sehr gut.

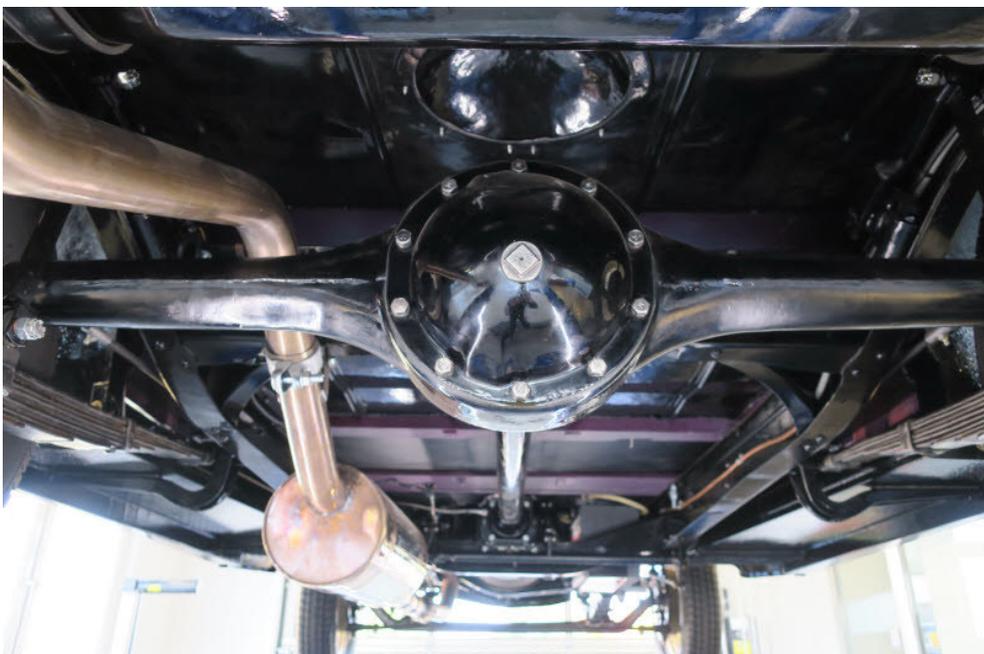
Bild 12 Hinterachse

Vorderachse und Hinterachse wurden überholt. Sämtliche Lager und Buchsen wurden durch Neuteile ersetzt.

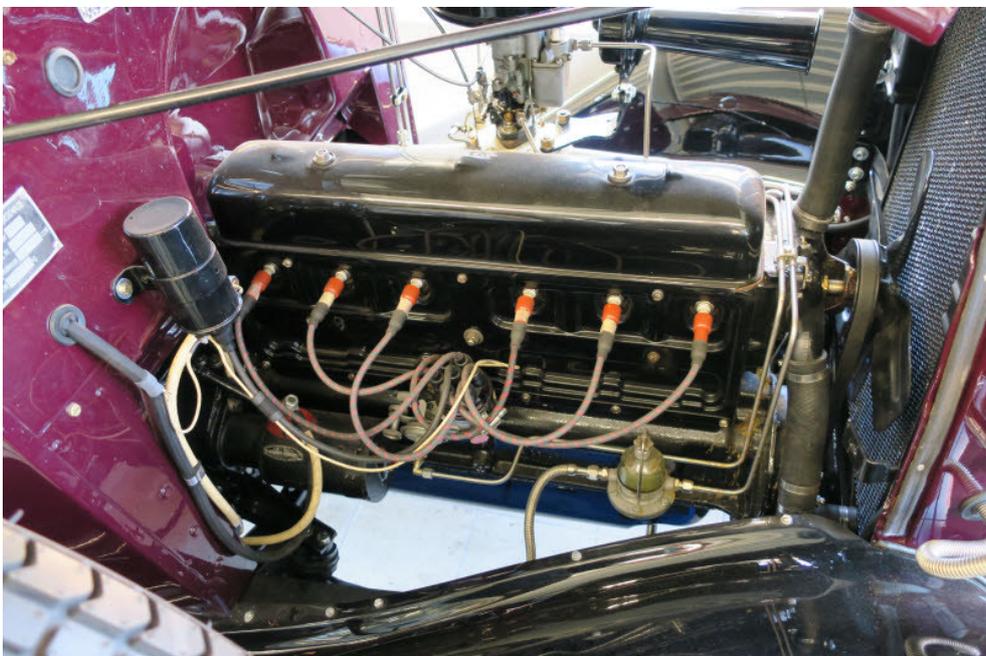
Bild 16 Ansicht Motor von rechts

Sowohl Motor als auch Getriebe wurden komplett überholt. Es zeigen sich keinerlei Einschränkungen in der Funktion. Es handelt sich um den originalen Motor.

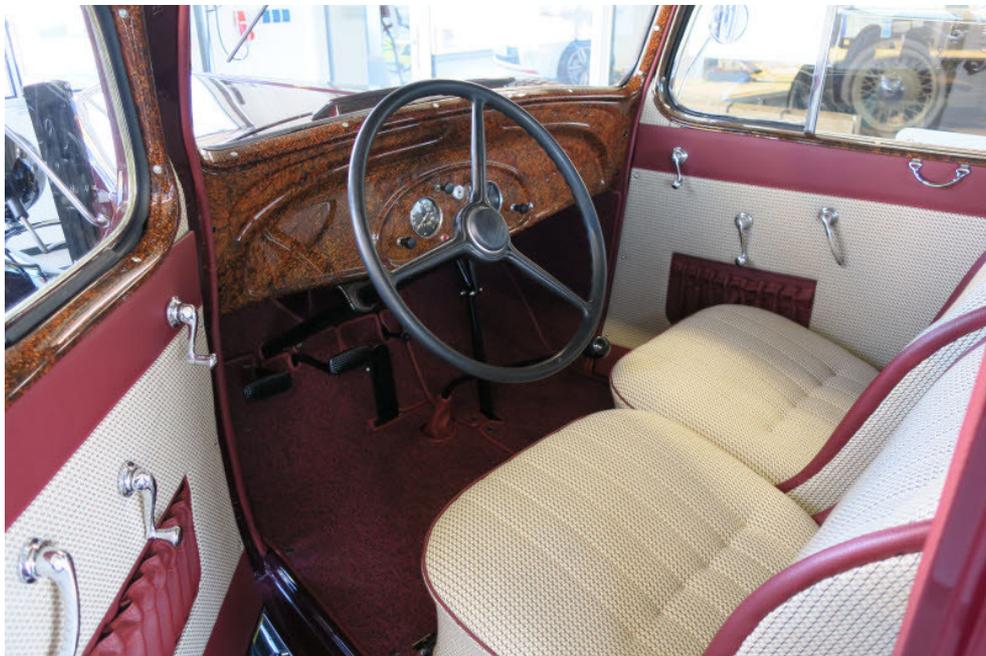
Bild 21 Innenraum

Die Innenausstattung befindet sich in sehr gutem Zustand. Das Interieur des Fahrzeuges wurde vollumfänglich und mit zeitgenössischen Materialien erneuert.
