MERCEDES SPRINTER WOHNMOBIL

BÜRSTNER WOHNANHÄNGER

LKW MIT AUFBAU

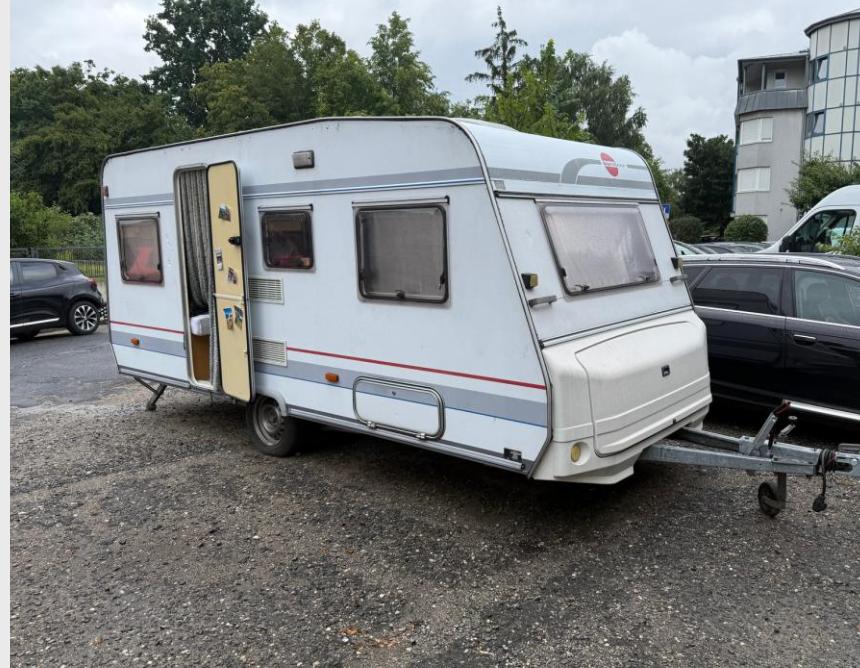
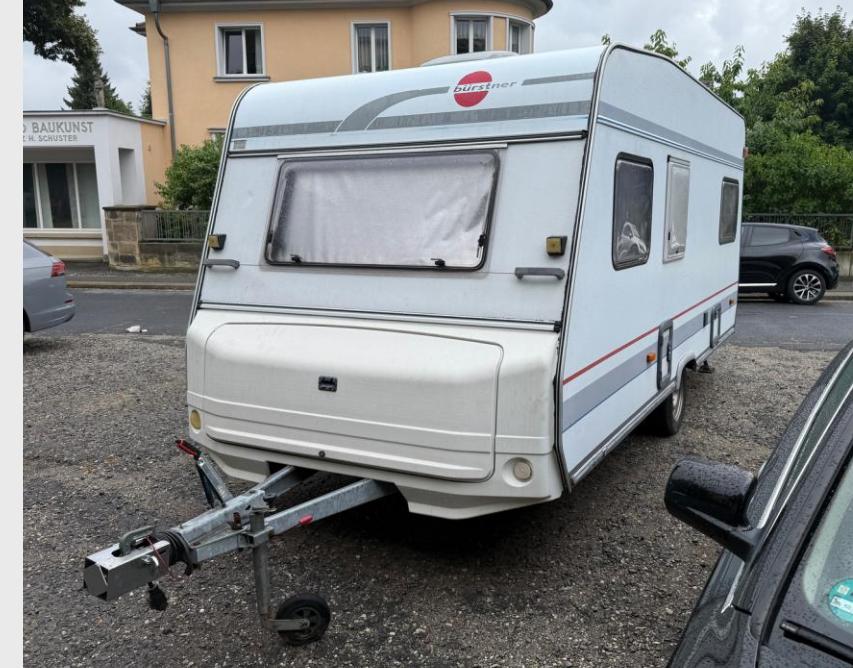
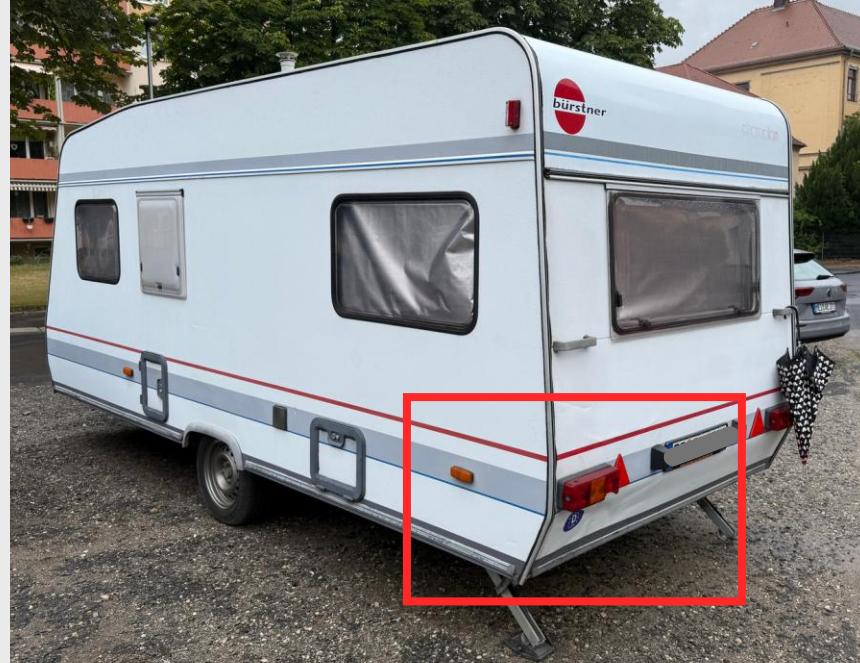
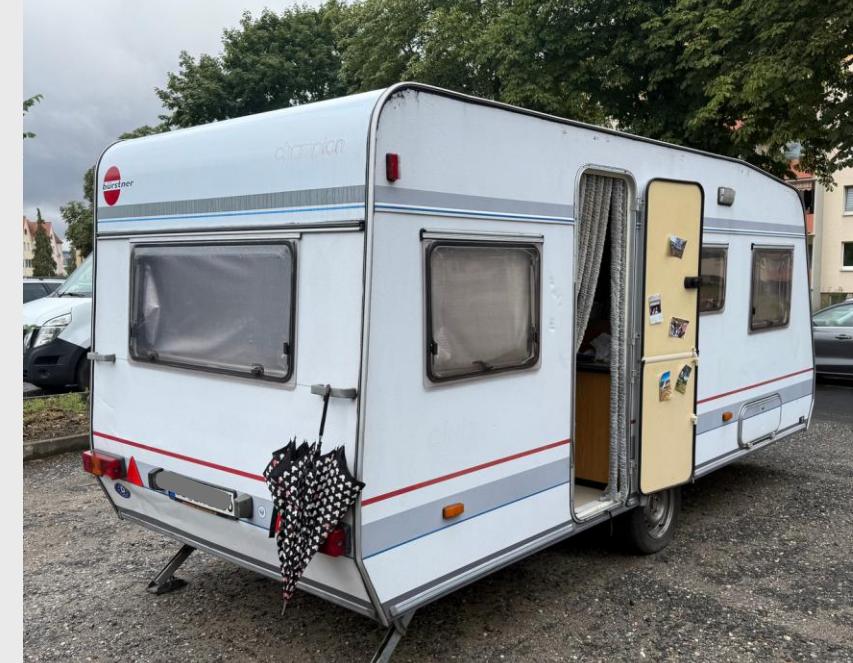
Der Anstoß erfolgte am Fahrzeugheck. Die Rückwand wurde großflächig eingedrückt. Diese ist zu ersetzen. Das linke Rücklicht ist gebrochen.

BEURTEILUNG
TOTALSCHADEN

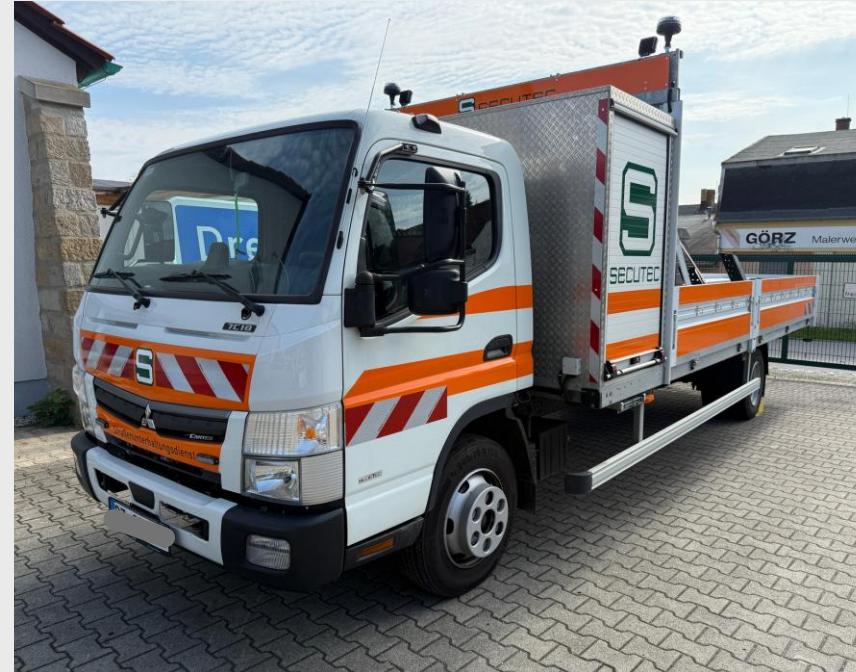
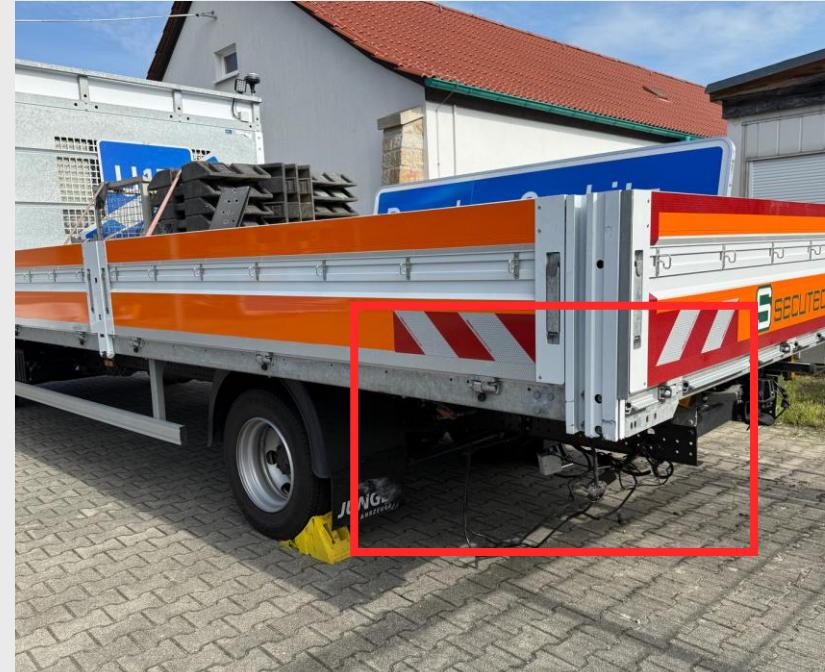
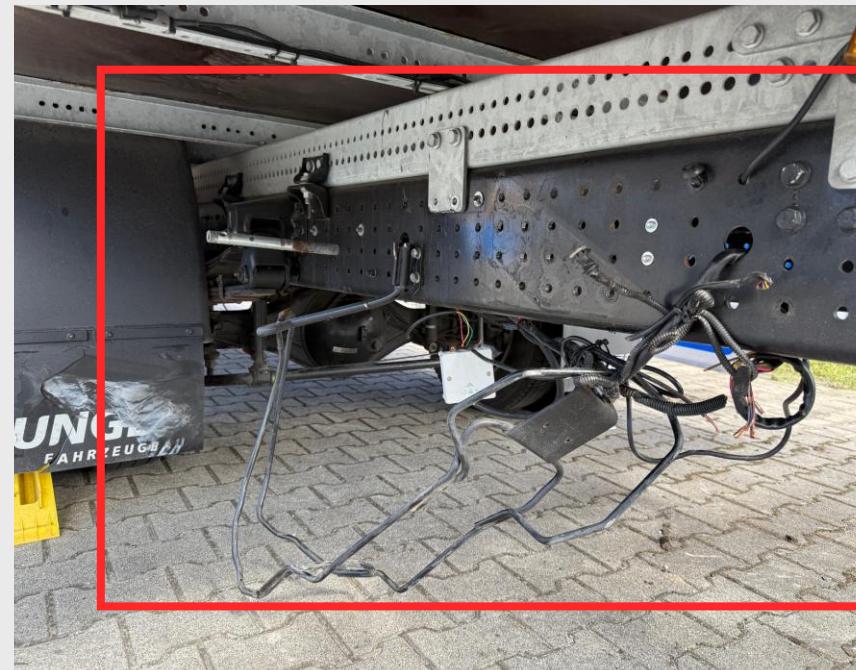
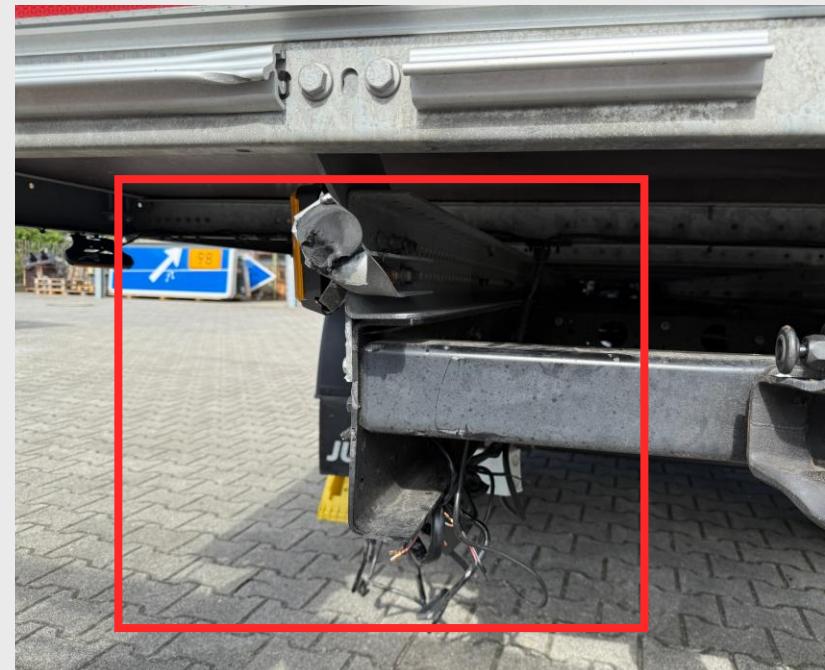
Schadenbeschreibung:
Durch den Anstoß entstanden am gegenüberliegenden Fahrzeug erhebliche Schäden im Bereich des Fahrzeughecks und weitere Beschädigungen an der Aufbau-Bordwand rechts vorn.

BEURTEILUNG
REPARATURSCHADEN

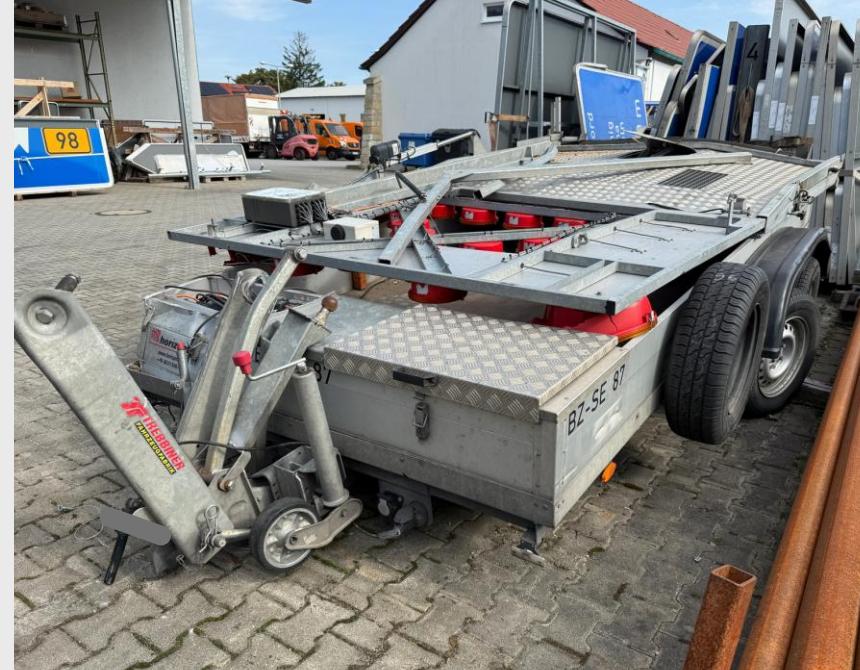
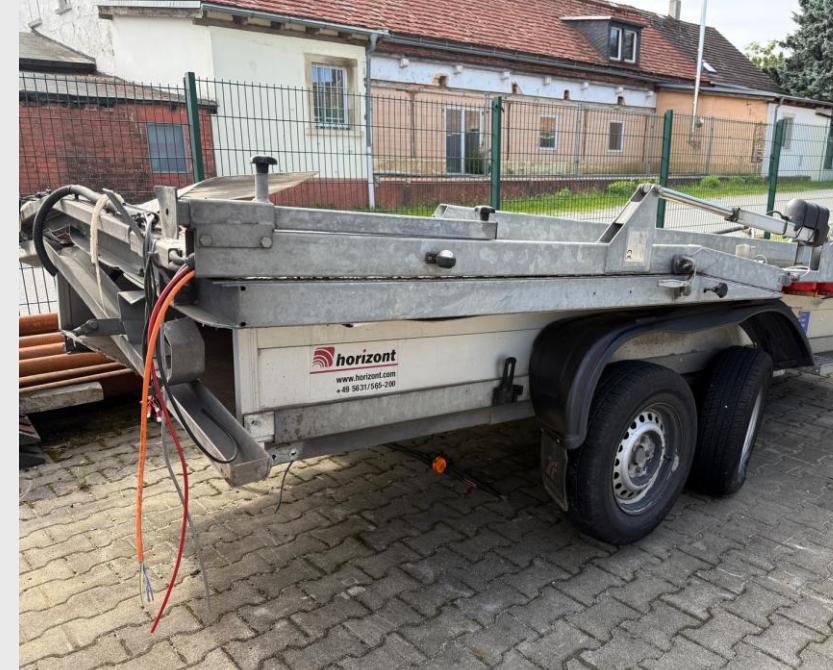
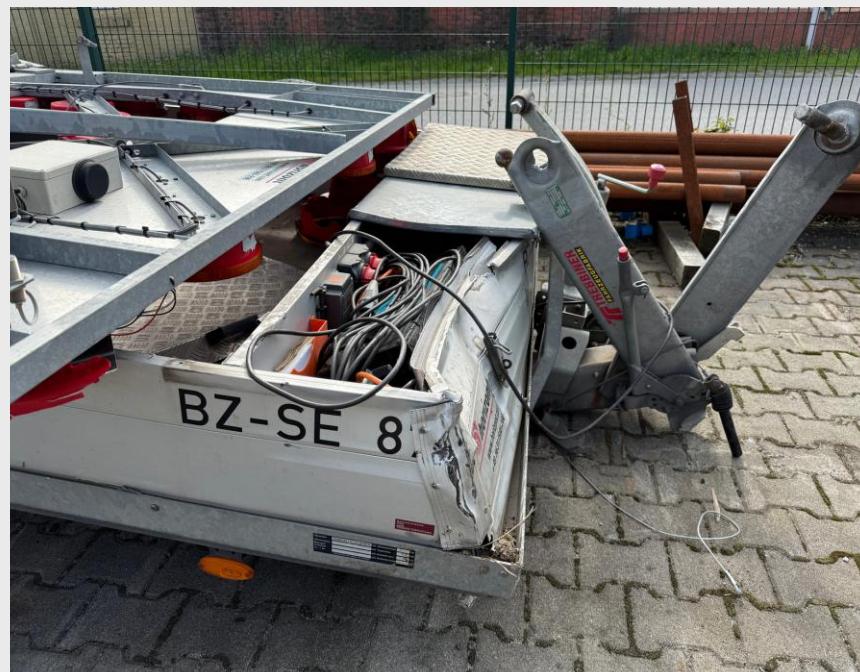
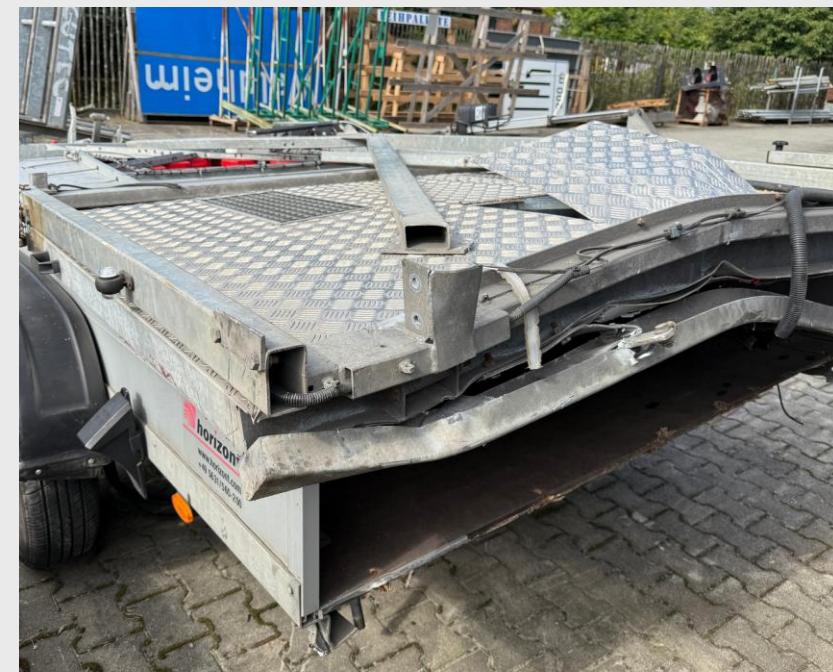
VERKEHRSLEITTAFFEL

Hersteller	Trebbiner
Modell/Haupttyp	FA1 LRF 25.35
Erstzulassung	30.04.2020
Fahrzeugart	Verkehrsleittafel
zul. Gesamtmasse	2.500 kg
Allgemeinzustand	gut
Bereifung Dimension	195/70 R14 96 N
Reparierte Vorschäden	2 instandgesetzte Schäden am Fahrzeugheck
Nicht rep. Vorschäden	allgemeine Gebrauchsspuren
Fahrfähigkeit	nicht fahrfähig
Schadenbeschreibung:	Der Anstoß erfolgte am Fahrzeuckheck. Anschließend wurde der Anhänger gegen das Zugfahrzeug gedrückt und teilweise darüber geschleudert. Der Anhänger wurde komplett zerstört.

BEURTEILUNG
TOTALSCHADEN

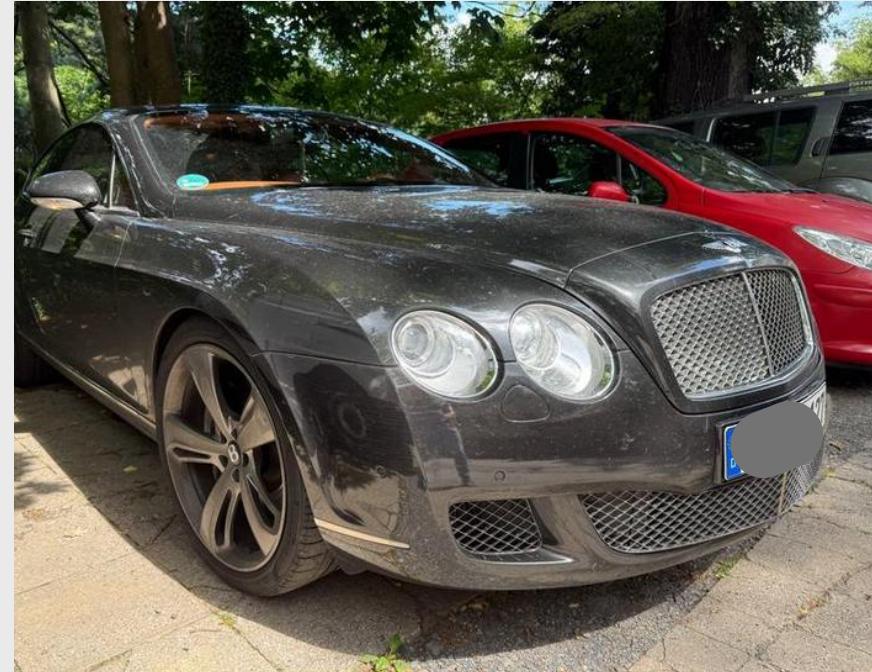
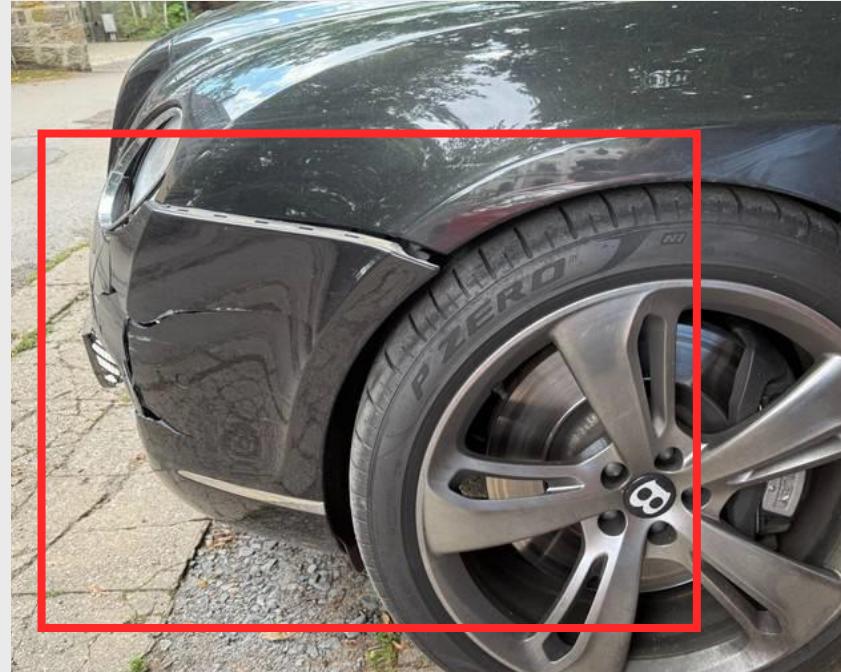
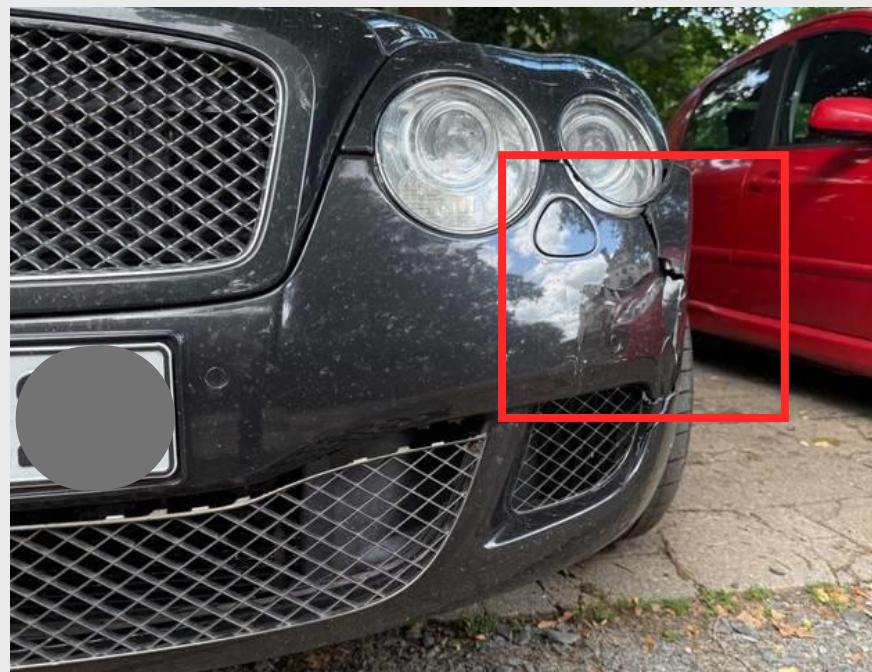
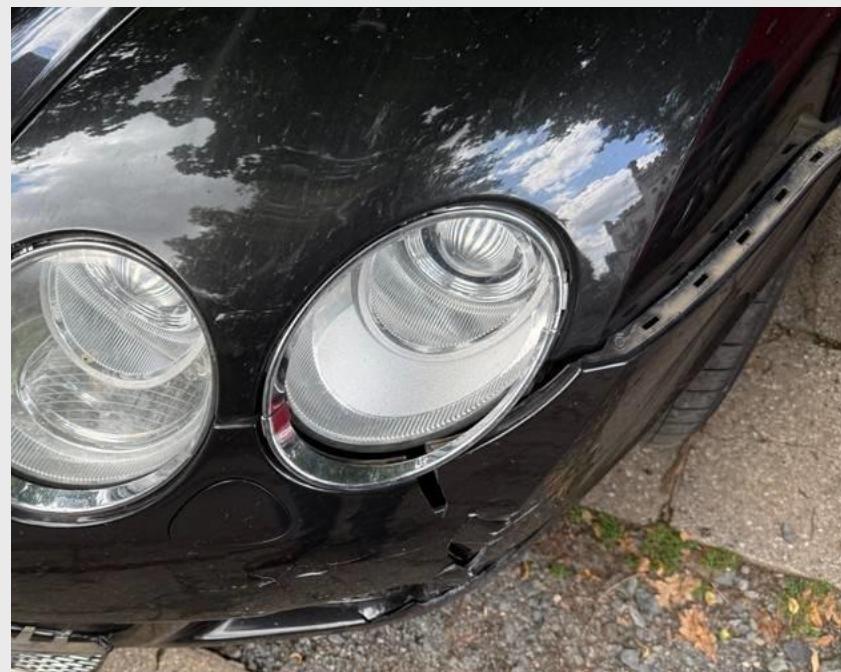
BENTLEY CONTINENTAL

Der Anstoß erfolgte linksseitig an der Fahrzeugfront. Die Frontklappe wurde beschädigt. Die Frontverkleidung ist gebrochen. Der linke Scheinwerfer ist ebenfalls gebrochen. Der Fronträger wurde verformt. Die äußeren linken PDC-Sensoren wurden beschädigt.

BEURTEILUNG
REPARATURSCHADEN

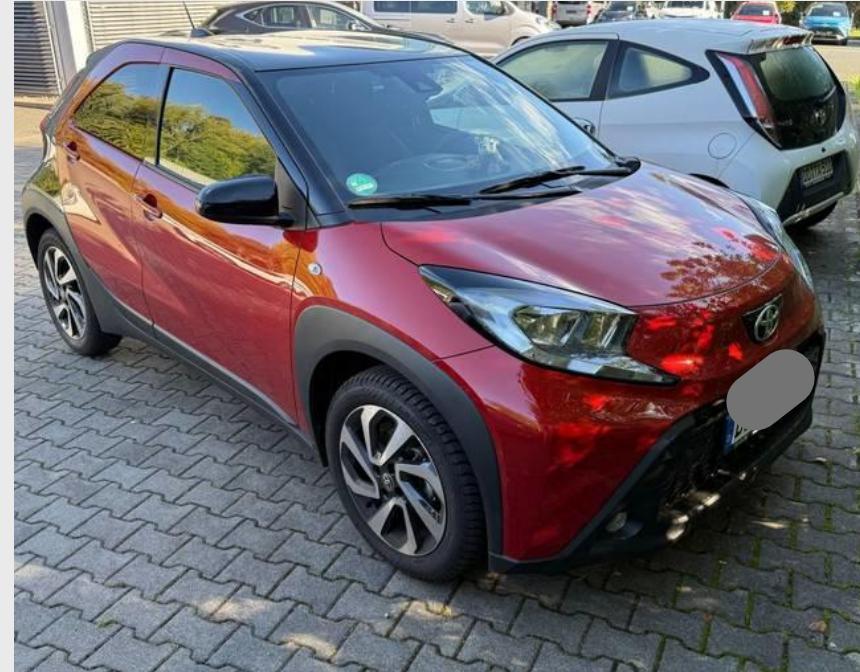
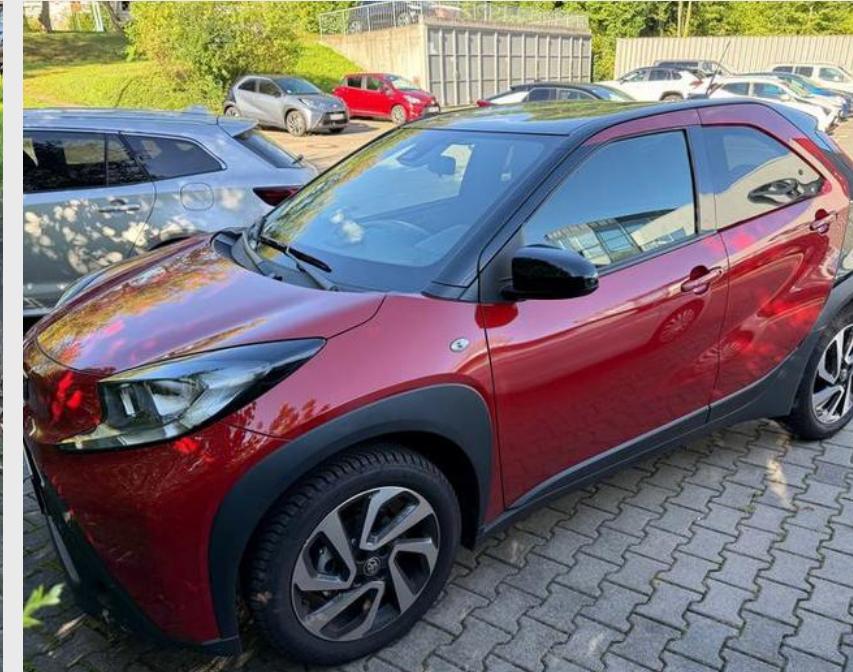
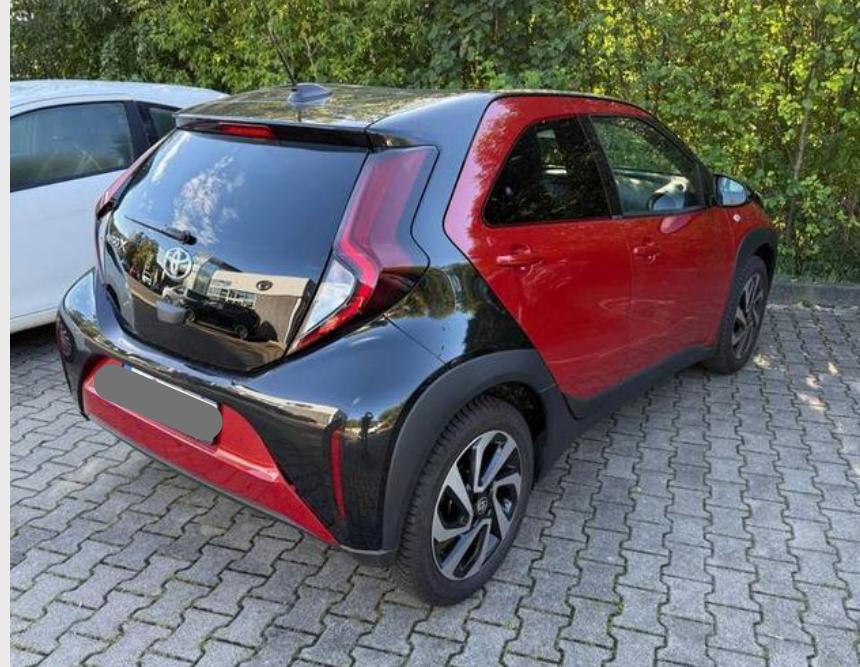
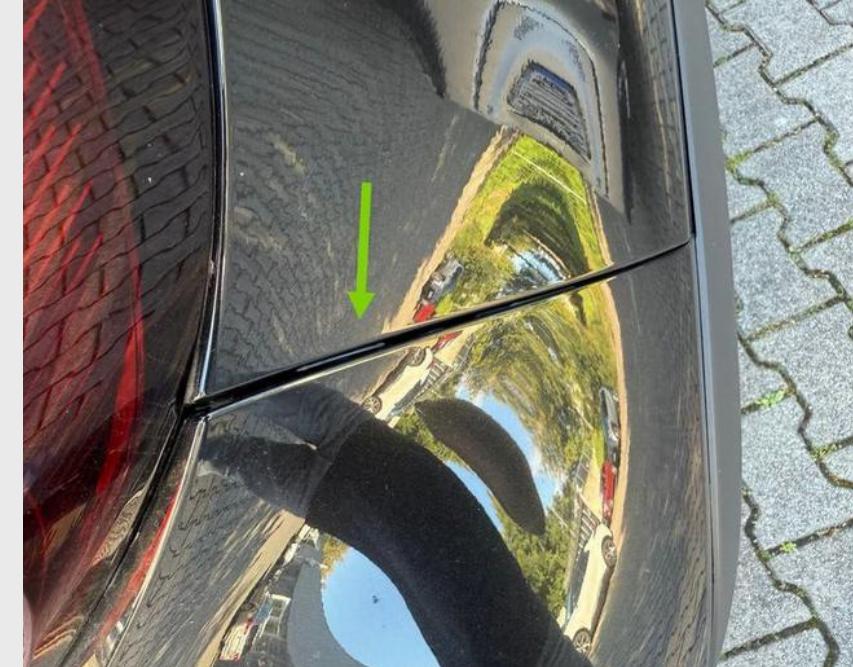
TOYOTA AYGO X

Schadenbeschreibung:
Der Anstoß erfolgte am Fahrzeugheck. Die Heckverkleidung und die Blende an der Heckverkleidung sind gebrochen und zu ersetzen. Der Querträger wurde deformiert. Das Heckabschlussblech wurde eingedellt. Die Rückfahrkamera wurde beschädigt. Die Kennzeichenleuchten sind gebrochen.

BEURTEILUNG
REPARATURSCHADEN

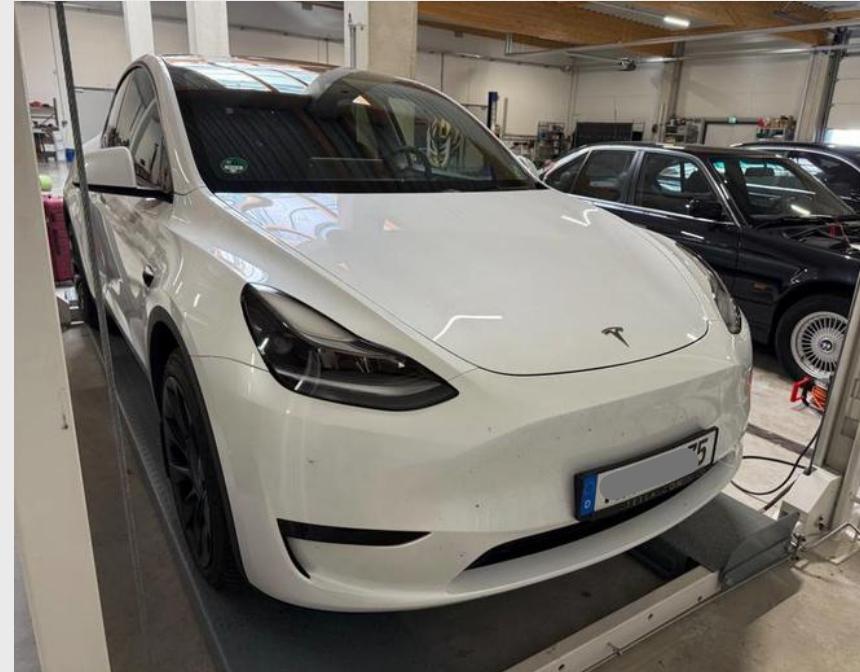
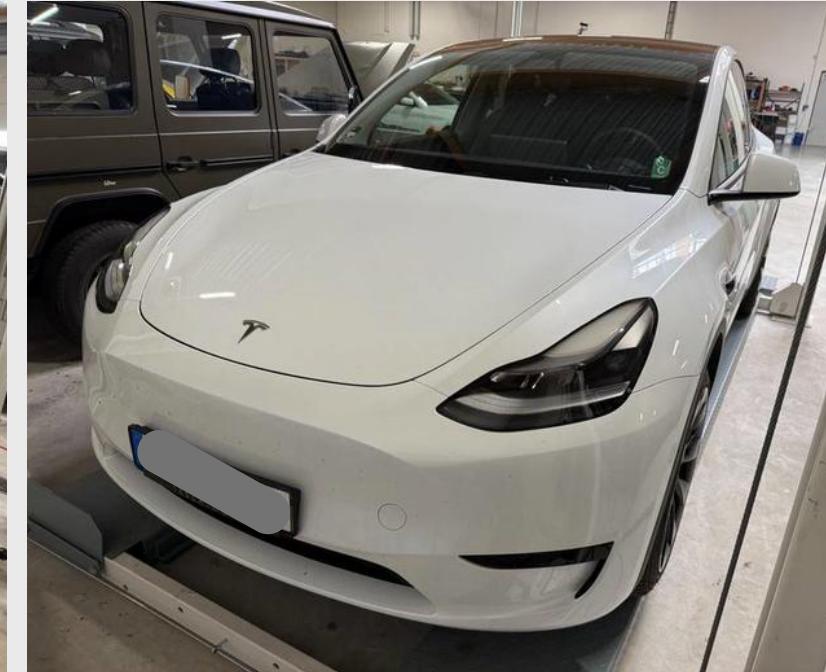
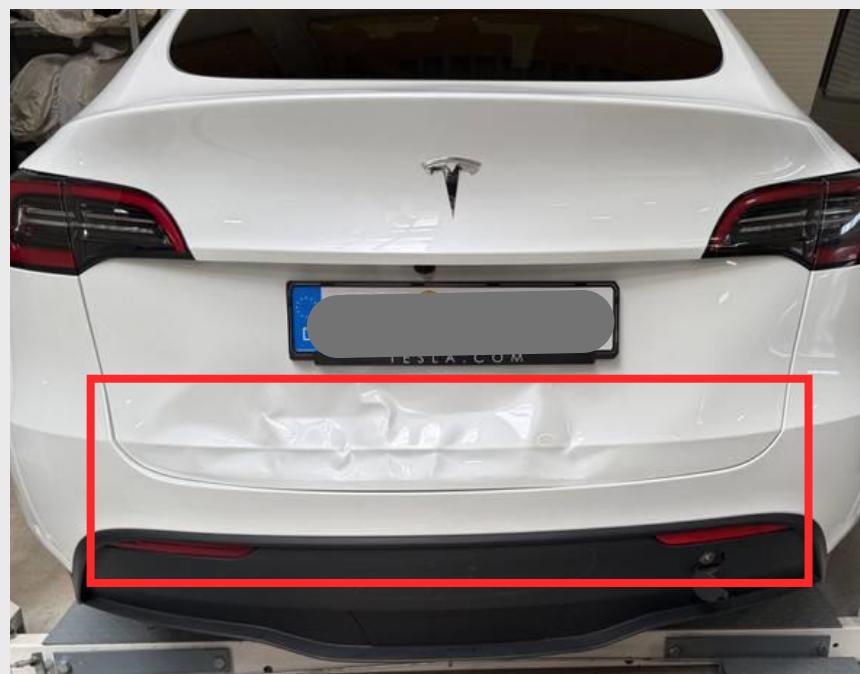
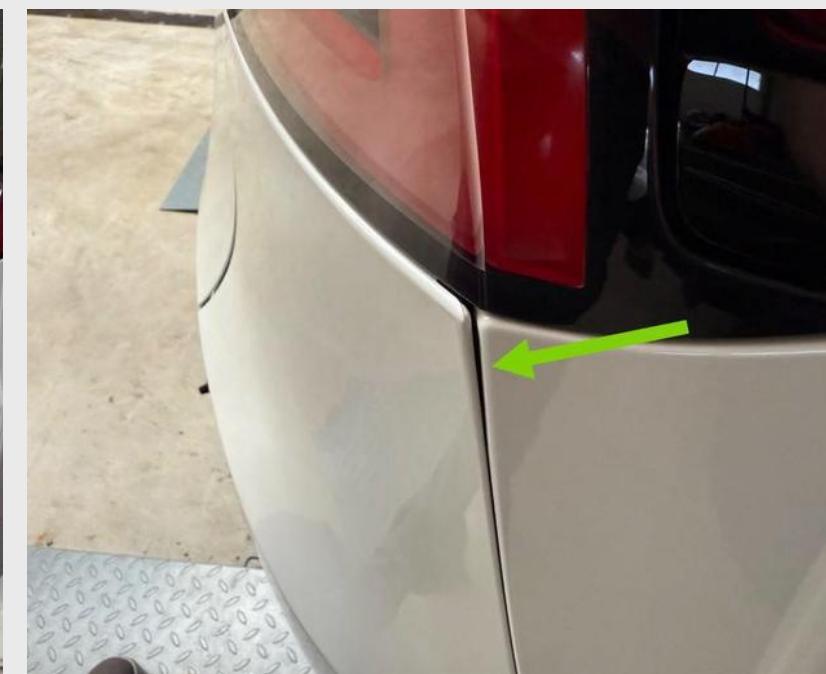
ELEKTROFAHRZEUG - TESLA

Der Anstoß erfolgte am Fahrzeugheck. Die Heckklappe wurde deformiert. Die Heckverkleidung wurde überdrückt. Die Abdeckung an der Heckverkleidung wurde beschädigt. Der Querträger wurde deformiert.

BEURTEILUNG
REPARATURSCHADEN

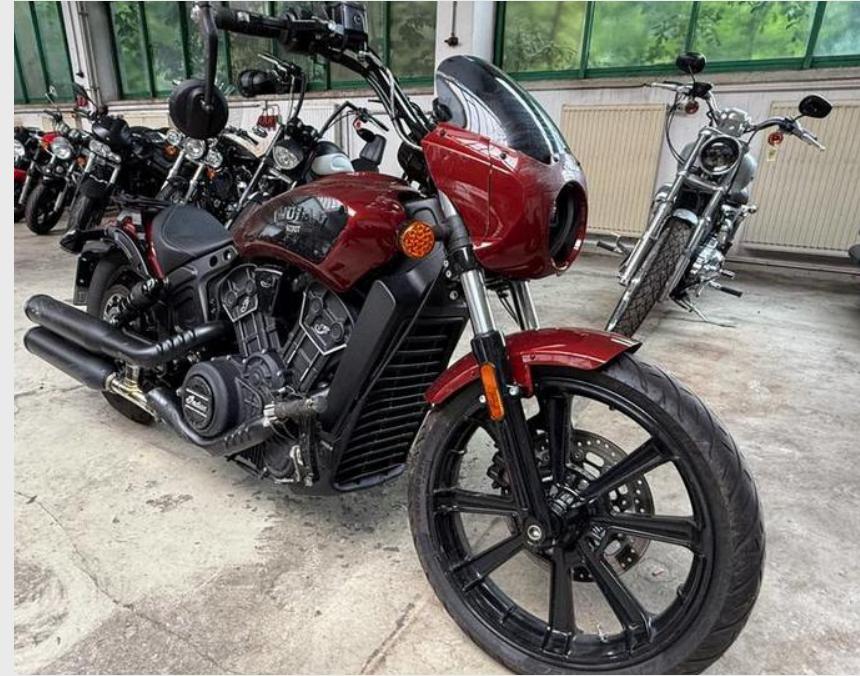
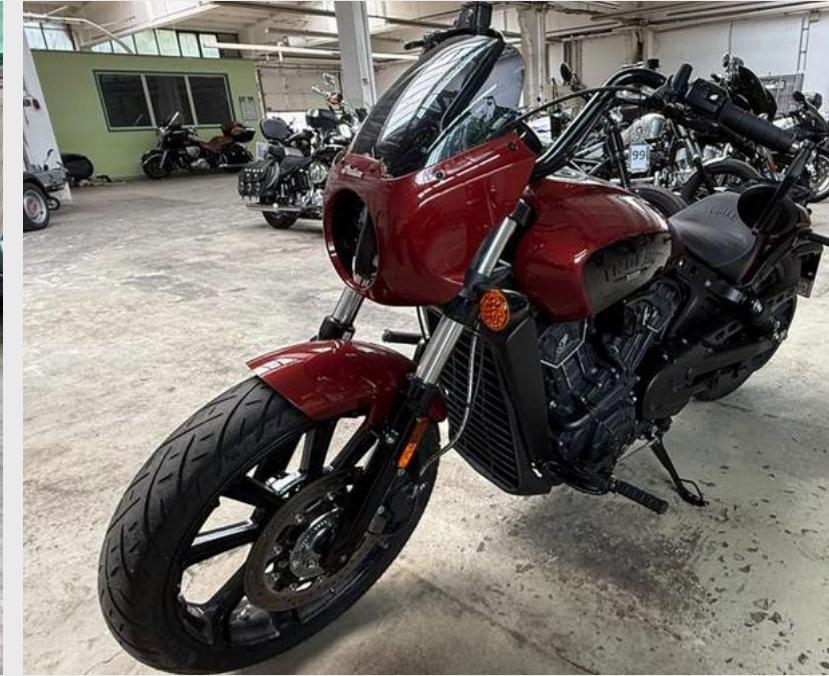
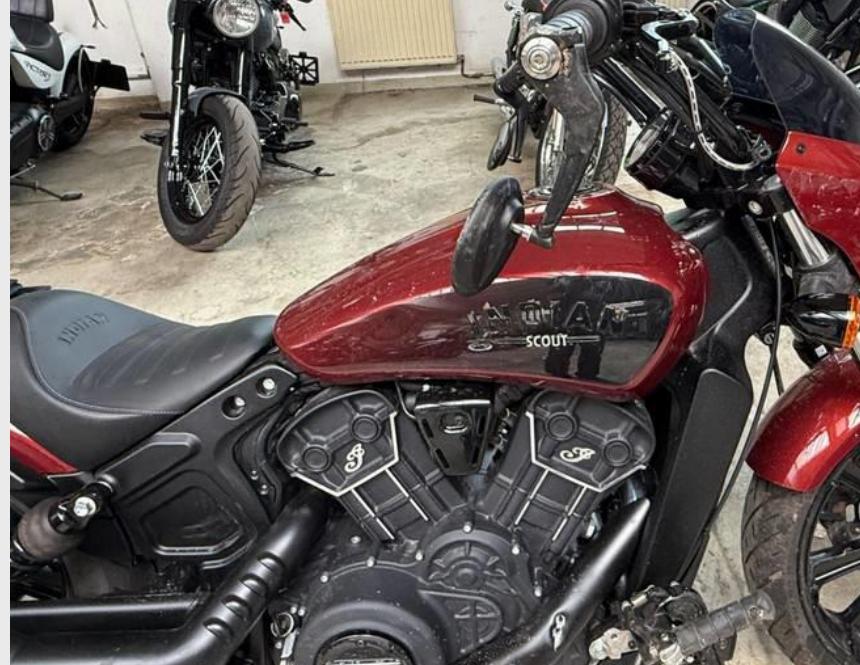
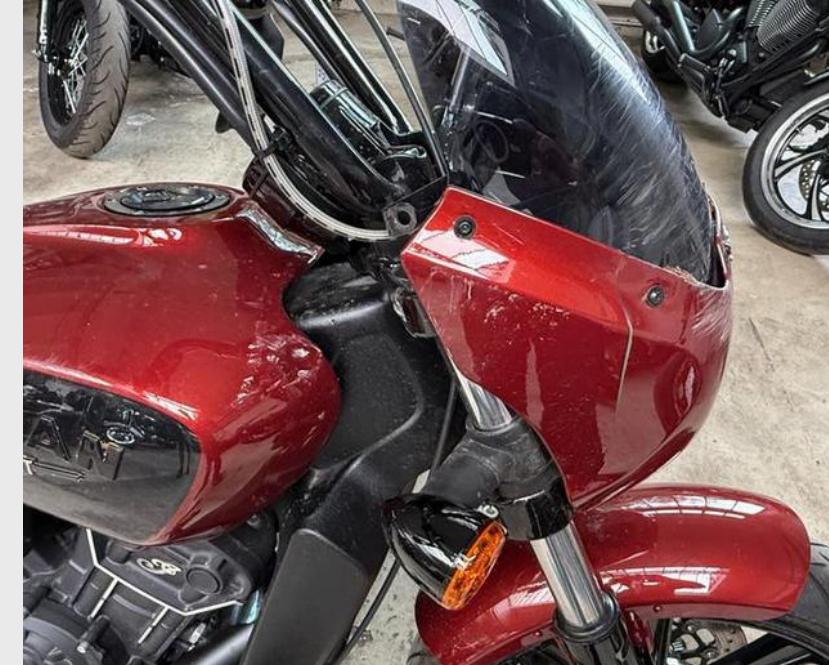
MOTORRAD

Der Anstoß erfolgte an der Fahrzeugfront und rechten Fahrzeugseite.

BEURTEILUNG
TOTALSCHADEN

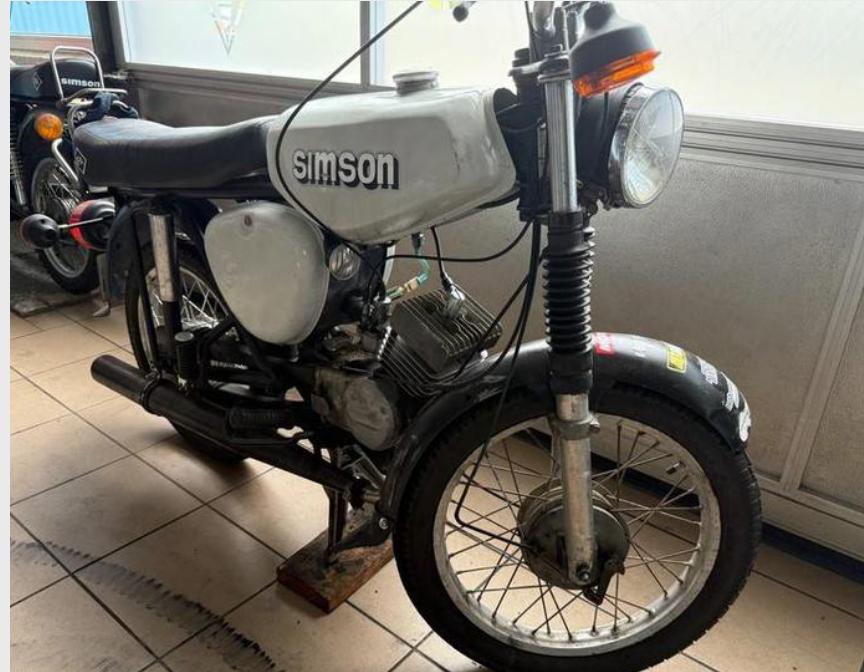
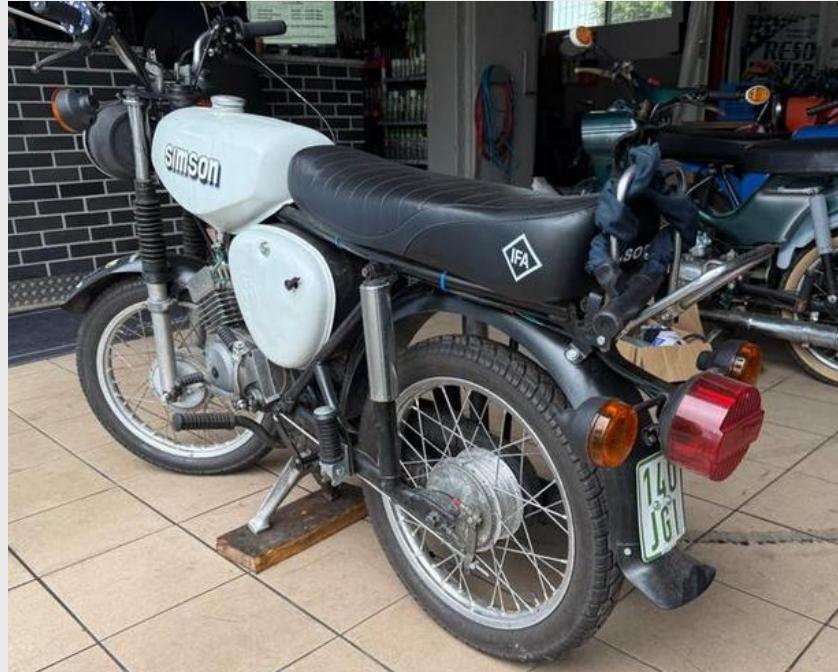
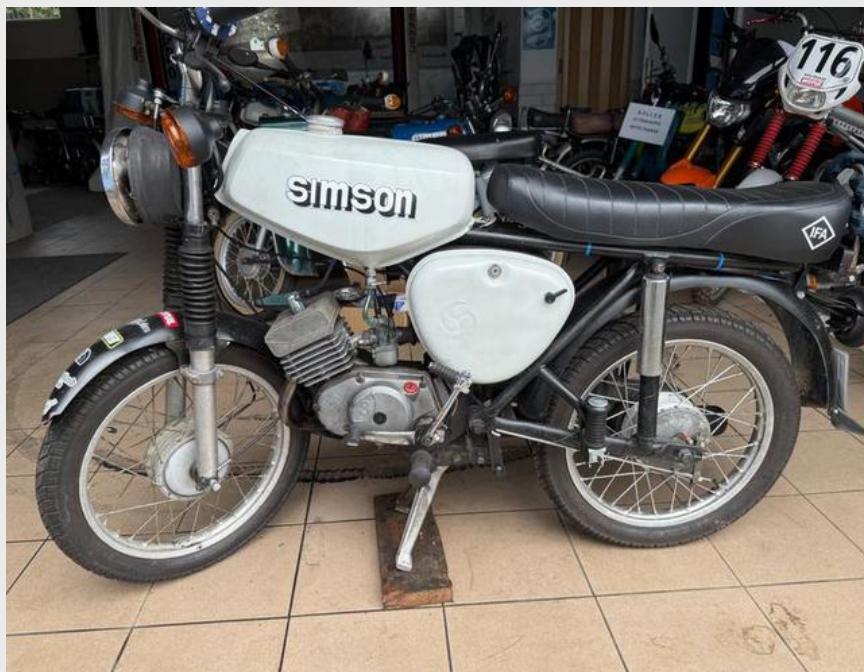
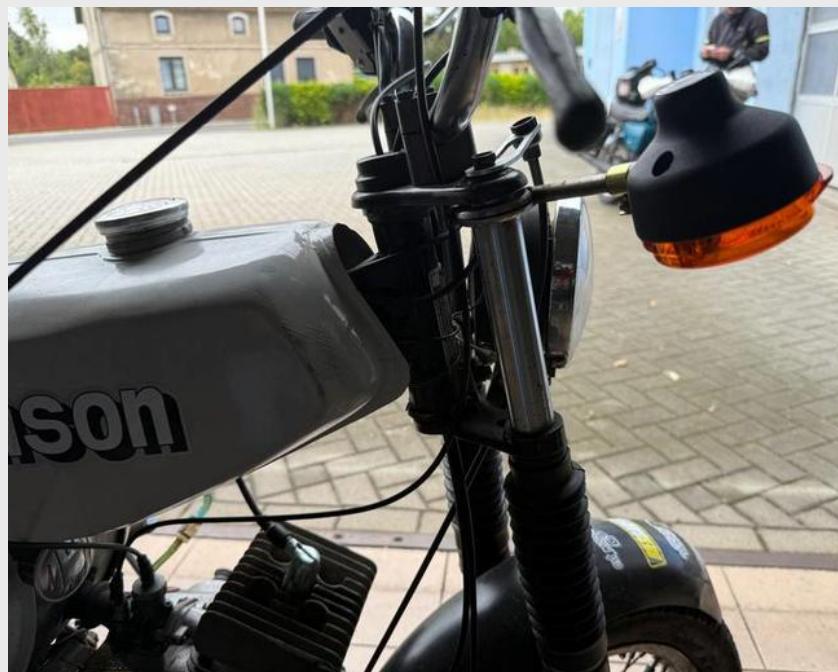
MOTORRAD

Hersteller	Simson
Modell	S 51 B 1-3
Erstzulassung	30.05.1980
Fahrzeugart	Motorrad
Antriebsart	Benzin / 1-Zylinder / Otto 2-Takt
Leistung	2,72 kW
Hubraum	50 ccm
Allgemeinzustand	durchschnittlich
Laufleistung geschätzt	10.000 km
Bereifung Dimension	23/4-16 49J
Reparierte Vorschäden	keine feststellbar
Nicht rep. Vorschäden	allgemeine Gebrauchsspuren
Fahrfähigkeit	nicht fahrfähig
Schadenbeschreibung:	Der Primärstoß erfolgte an der Fahrzeugfront. Durch die Kollision fiel das Fahrzeug auf die rechte Seite.

BEURTEILUNG
TOTALSCHADEN
