Fahrzeugbewertung

Aktenzeichen	Datum
OTTL25435	30.10.2025
Hersteller	**Modell**
Eisenacher Motoren Werke - EMW	327/2

Aktenzeichen
OTTL25435

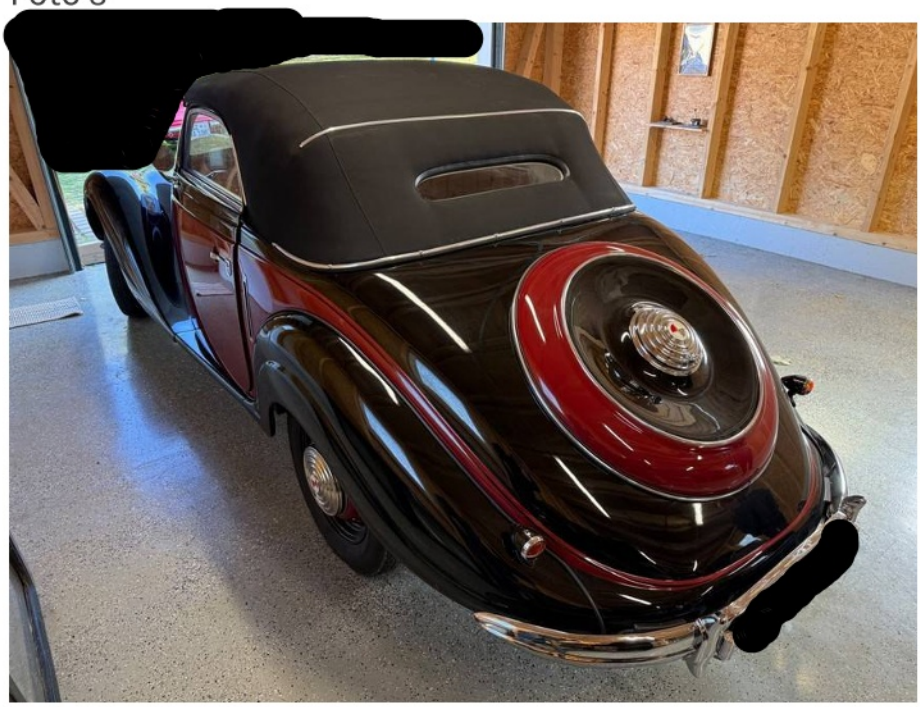
Foto 7

Übersicht Fahrzeugheck

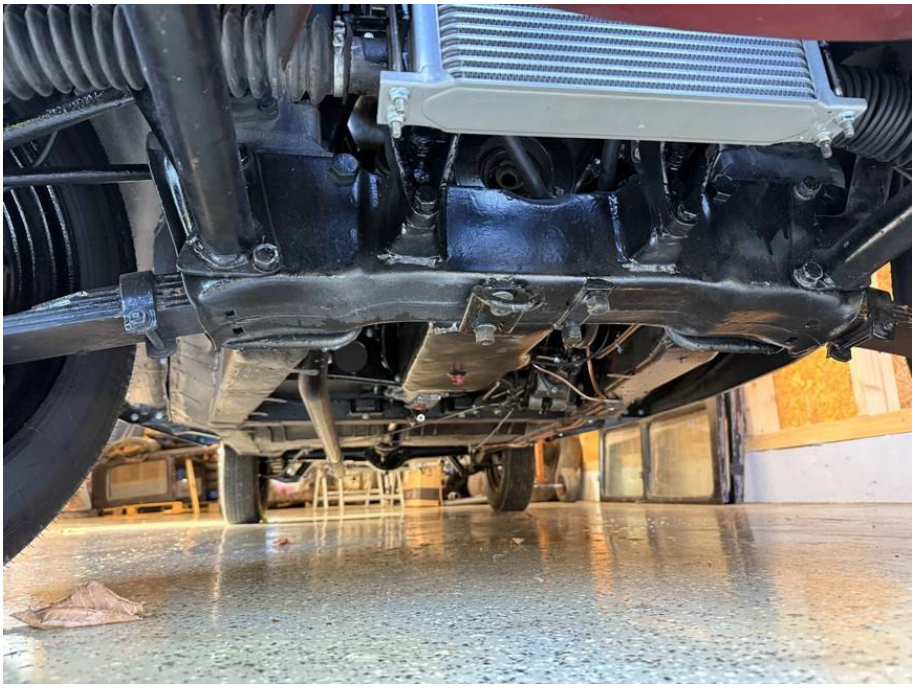
Foto 16

Motorraum

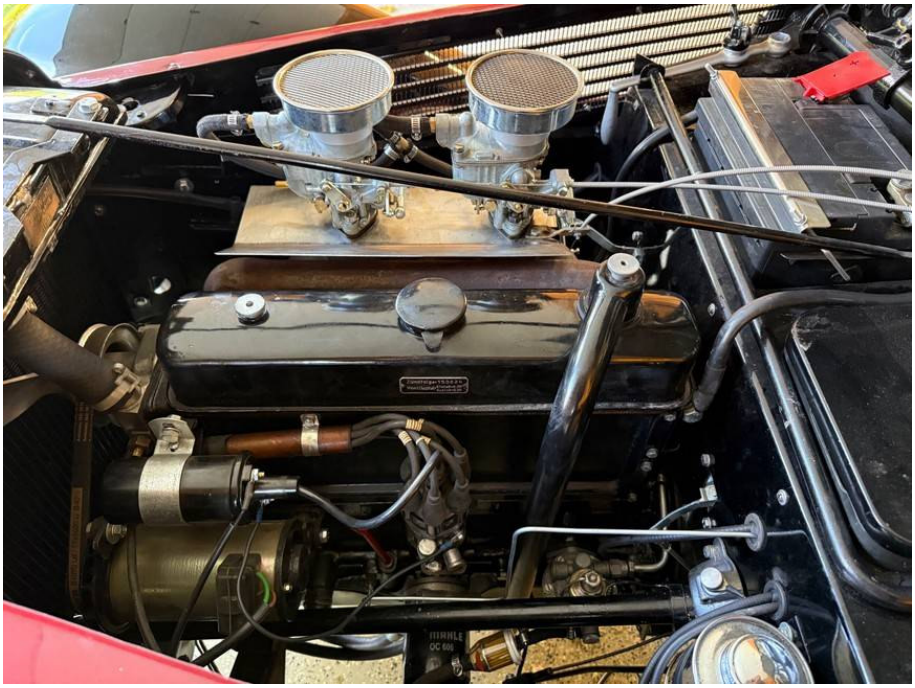
Foto 17

Motor von unten
