MERCEDES SPRINTER WOHNMOBIL

BÜRSTNER WOHNANHÄNGER

LKW MIT AUFBAU

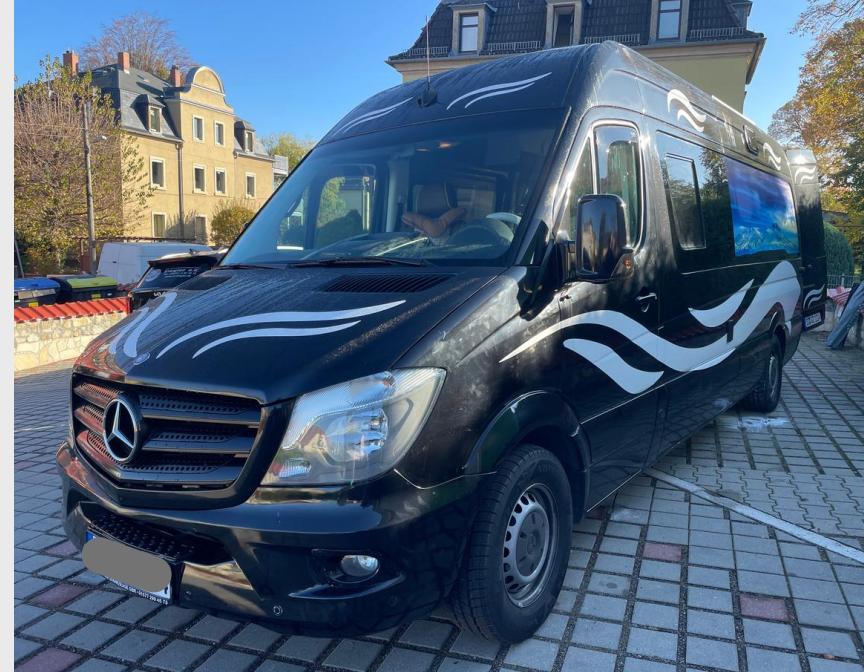
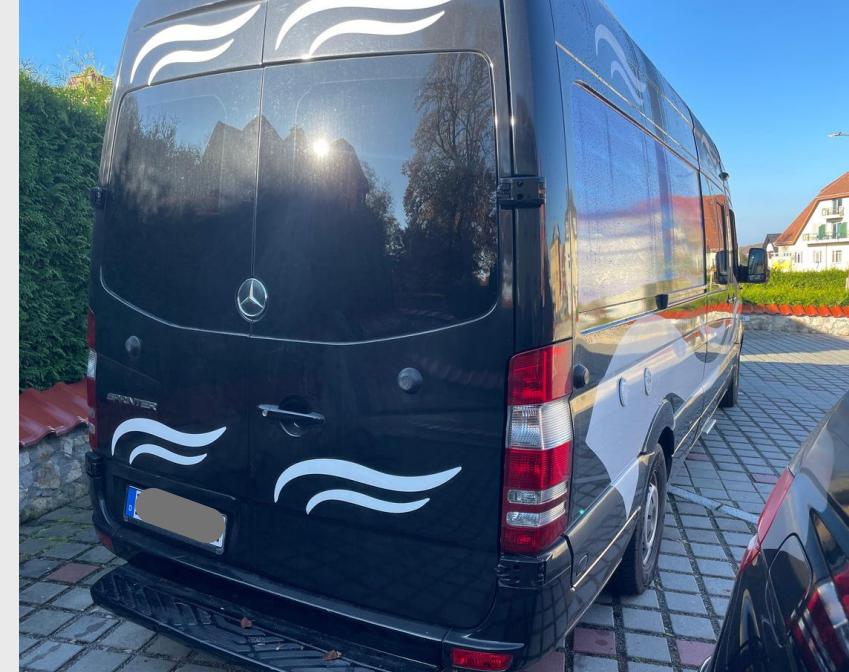
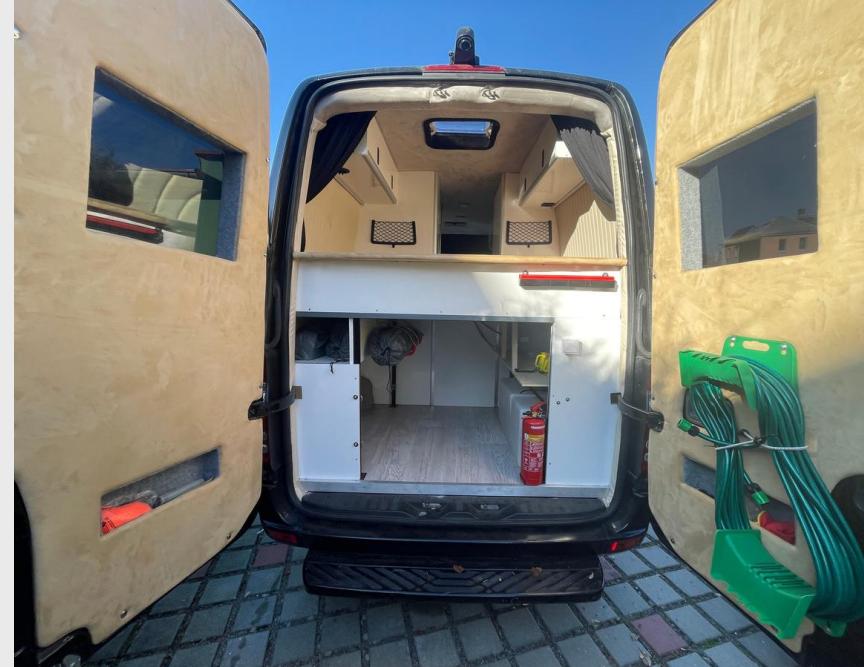
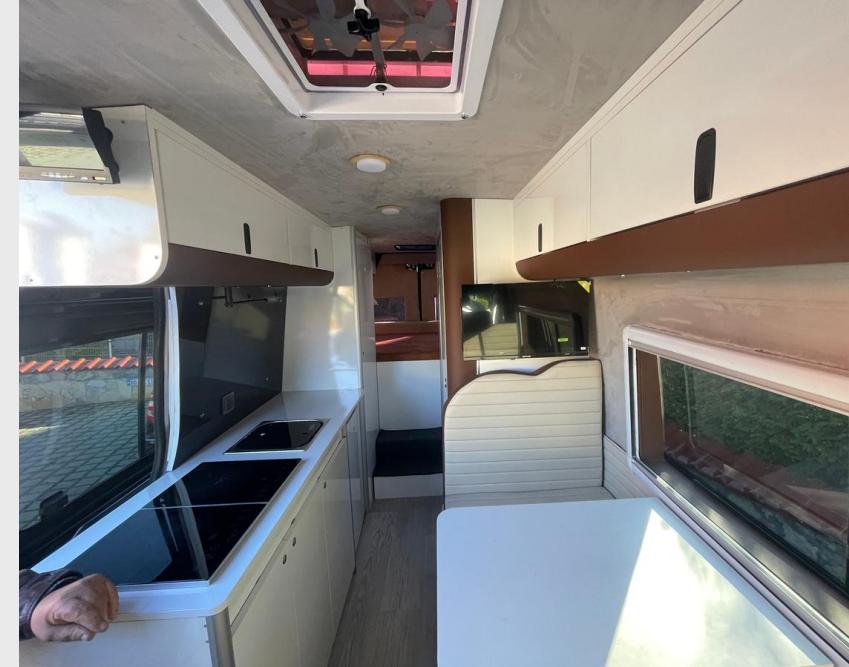
Hersteller	Mercedes-Benz
Baureihe	Sprinter HKa4 313 CDI
Erstzulassung	20.02.2024
Farbe	Schwarz-Metallic
Motor	Dieselmotor
Hubraum	2.143 ccm
Leistung	95 kW
Laufleistung abgelesen	239.004 km
Zul. Gesamtgewicht	3.500 kg
Bereifung Dimension	235/65 R16C
Antriebsart	Heckantrieb

Das Fahrzeug wurde als Gebrauchtfahrzeug erworben und von Grund auf als Wohnmobil neu aufgebaut. Für die getätigten Umbauten wurden Originalteile bzw. Teile aus dem Zubehörmarkt verwendet und schwer zu beschaffende Einzelanfertigungen in Auftrag gegeben. Das Fahrzeug wurde als Wohnmobil abgenommen und die Einbauten erfasst.

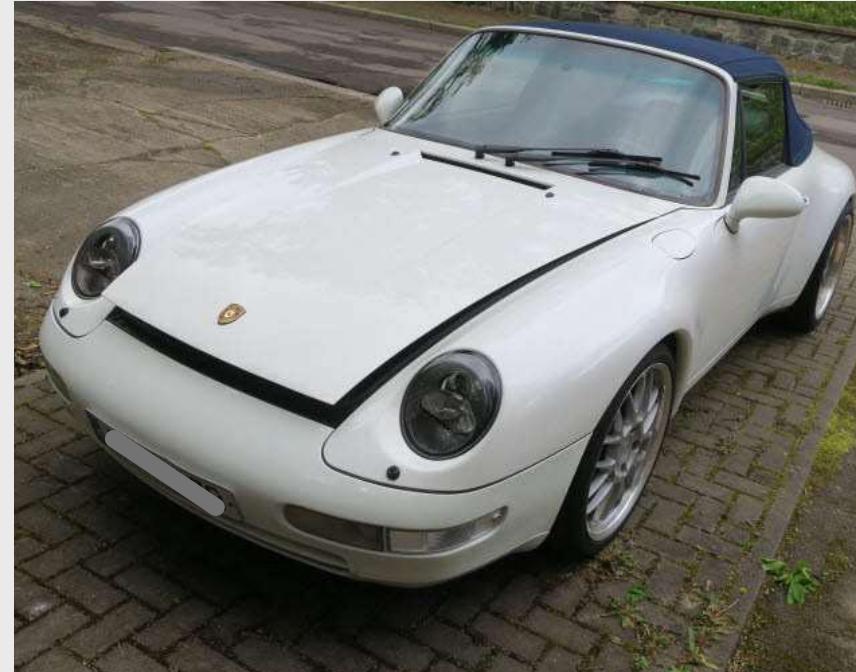
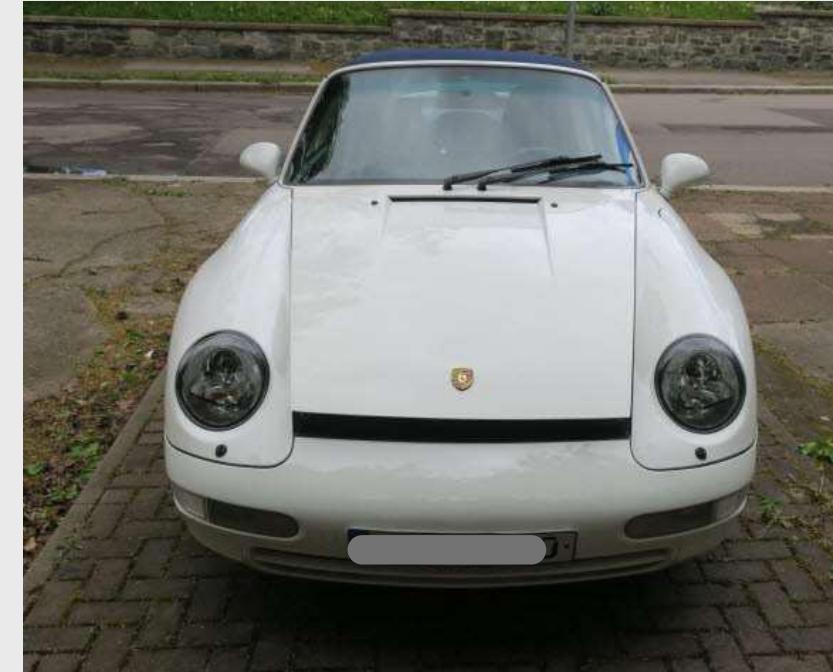
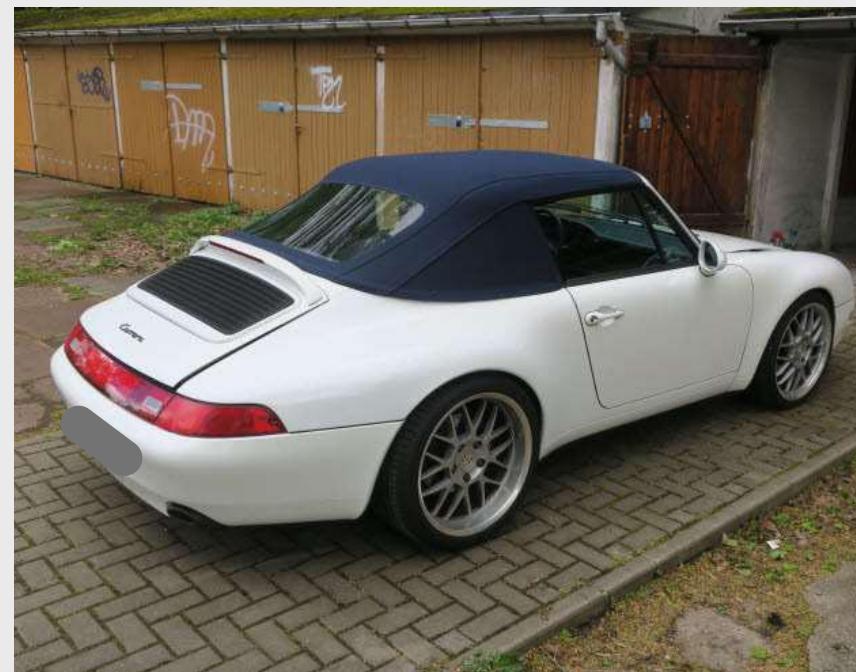
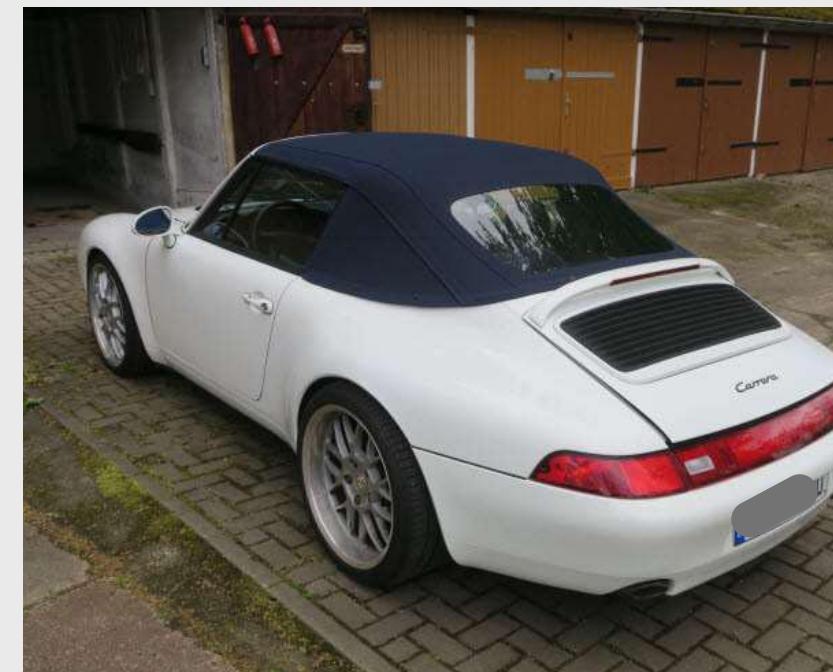
PORSCHE 911

Hersteller
Baureihe
Erstzulassung
Farbe
Motor
Hubraum
Leistung
Laufleistung abgelesen
Zul. Gesamtgewicht
